## 舞戸小学校区 危険箇所図(防犯) No.1

## 舞戸小学校区 危険箇所図(防犯) No.2

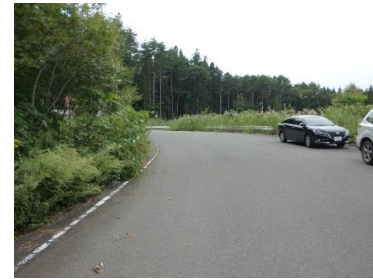
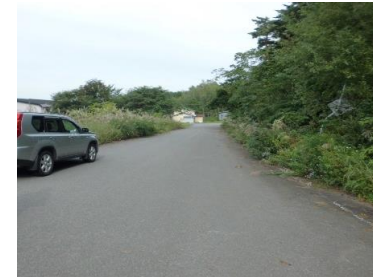
### 点検箇所①

#### 長平旅行村近辺

■児童が1人で歩く距離が長い。  
電柱及び外灯がない。

防犯カメラ優先度:△

外灯(太陽光発電タイプ)設置で  
検討。(町)

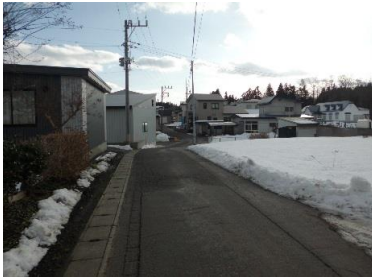
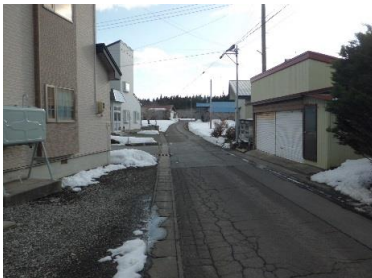
点検箇所③  
上野団地近辺

■住宅街はあるが、人通り・車通りが少ない。外灯は十分ある。

【対策内容】  
交通安全指導で対応。(学校)  
防犯カメラ優先度:△

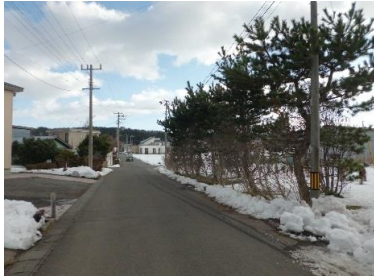
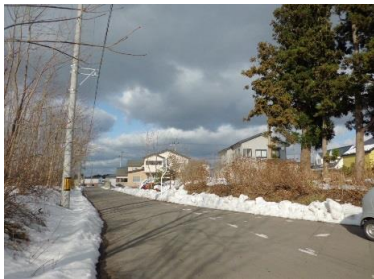
### 点検箇所④

みどり団地周辺

■道が狭く、林に囲まれている。

交通安全指導で対応。(学校)  
死角になるような場所も少ない。  
防犯カメラ優先度:△

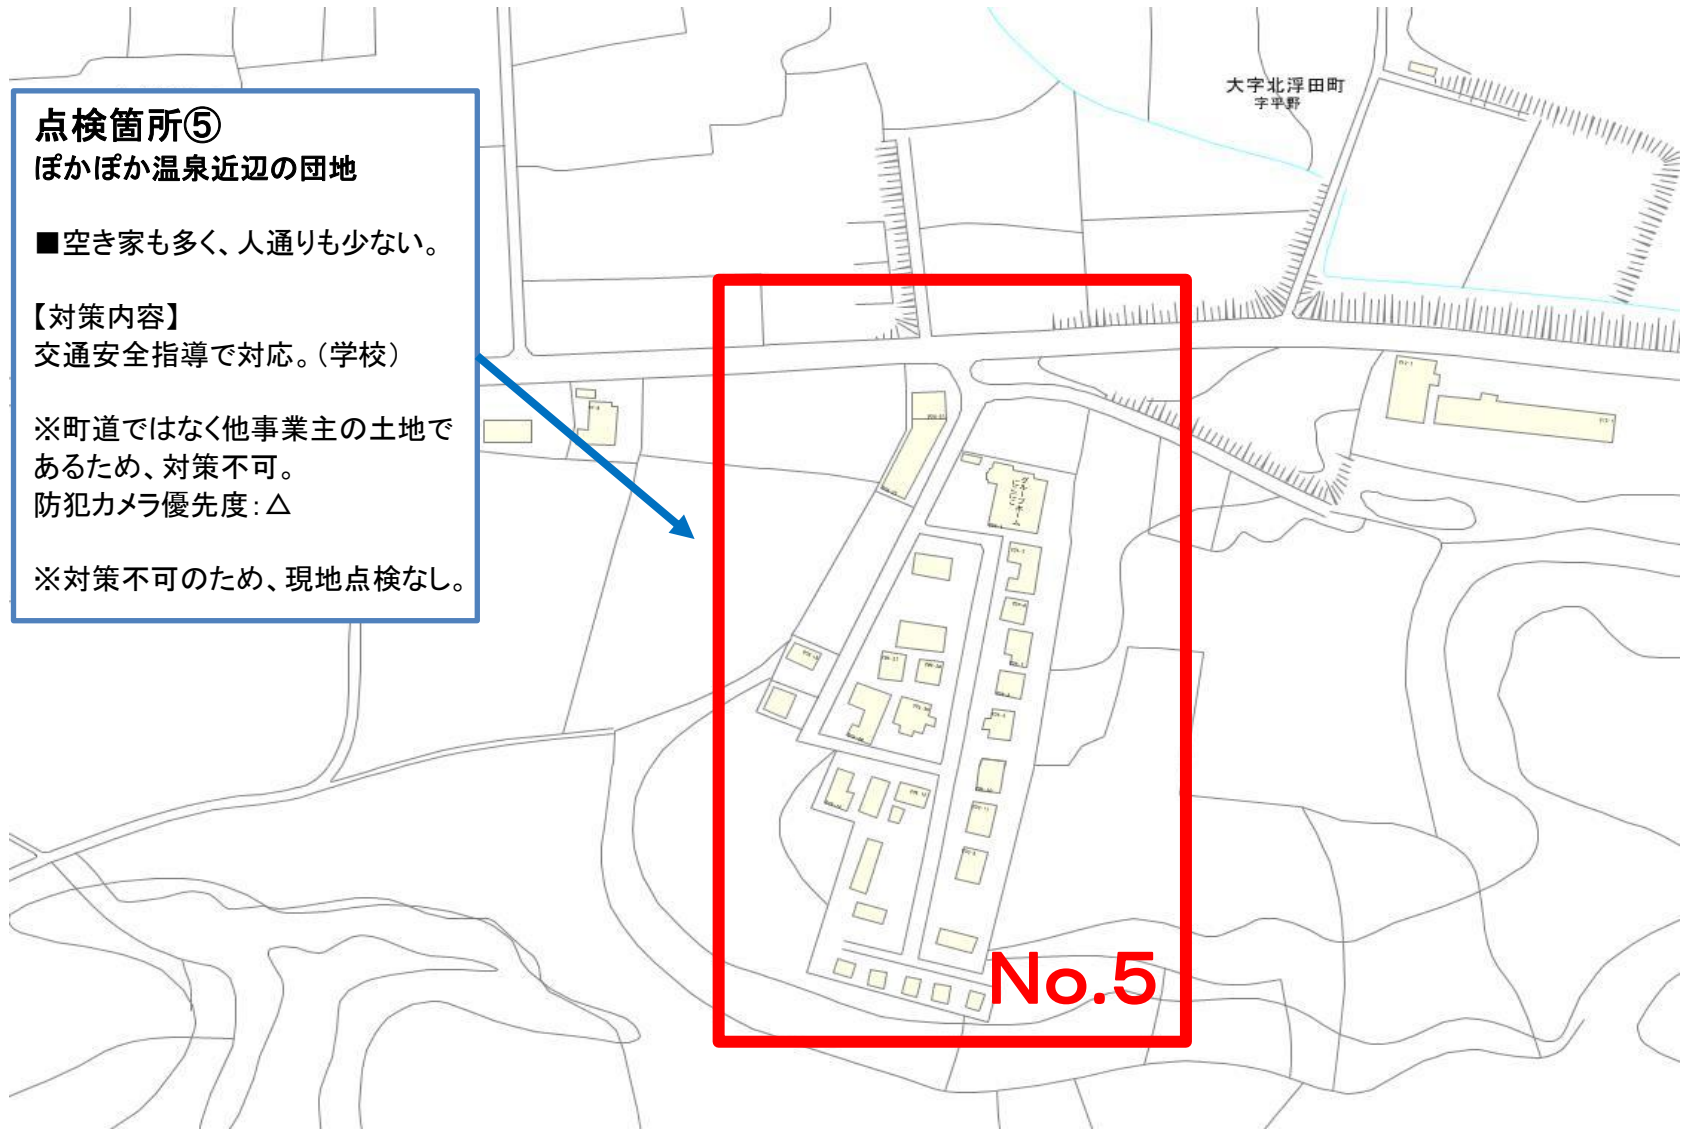
点検箇所⑤

ぽかぽか温泉近辺の団地

■空き家も多く、人通りも少ない。

※町道ではなく他事業主の土地であるため、対策不可。

防犯カメラ優先度:△

交通安全指導で対応。(学校)
