舞戸小学校区 危険箇所図 No. 1

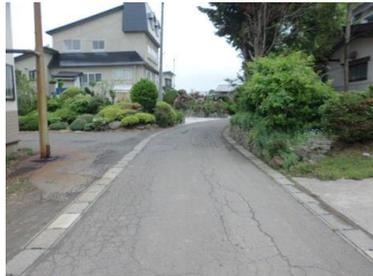
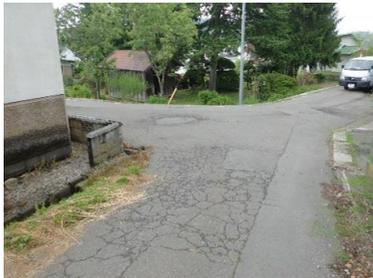
点検箇所⑤

湯舟(鳴沢地区)

■小刻みなカーブが多く危険。
カーブミラーがほしい。

交通安全指導の対応。(学校)

※カーブミラーについては、現在
およそ11箇所程ある。新たに設置
するのであれば、道幅が狭く土地
の問題が出てくる。

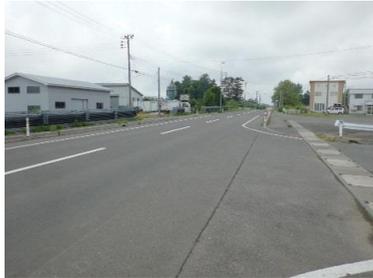
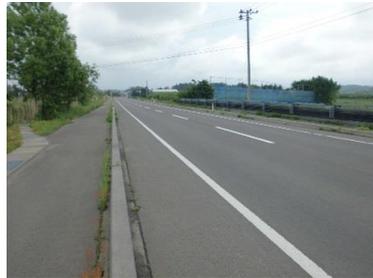
点検箇所⑥

鬼神神社付近(建石地区)

■スピードを出して往来する車が多く危険。子どもたちが歩くので「わたるよ」等の看板的なものがほしい。(車のスピードを落としてもらいたい。)

看板等の設置よりは横断歩道設置の方が望ましい。スピード違反の取り締まりで対応する場合、パトカーを停車させる場所があれば提供してほしい。(警察より)
