舞戸小学校区 危険箇所図(防犯) No.1

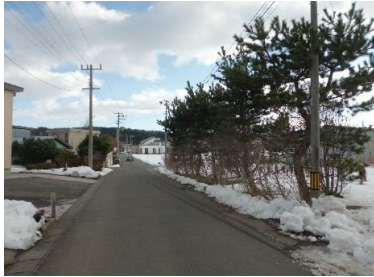
点検箇所④

みどり団地周辺

■道が狭く、林に囲まれている。

交通安全指導で対応。(学校)
死角になるような場所も少ない。
防犯カメラ優先度:△
