令和6年度 通学路危険箇所_対策箇所図

▼舞戸小学校危険箇所 No.1 国道101号線（鳴戸）の五差路

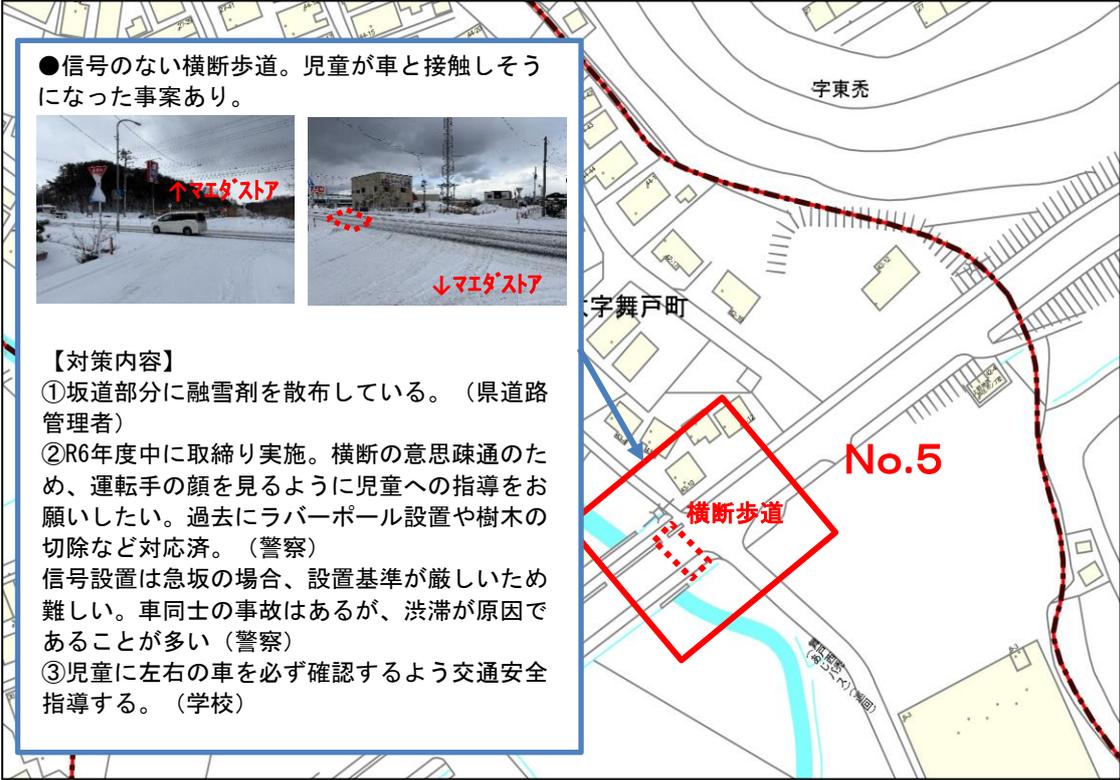
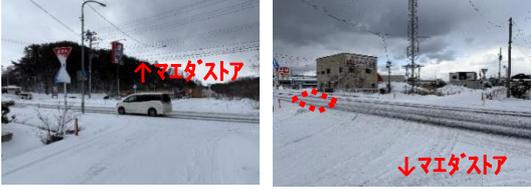
▼舞戸小学校危険箇所 No.5 マエダストア前横断歩道（信号なし）

●信号のない横断歩道。児童が車と接触しそうになった事案あり。

- ①坂道部分に融雪剤を散布している。（県道路管理者）
- ②R6年度中に取り組み実施。横断の意思疎通のため、運転手の顔を見るように児童への指導をお願いしたい。過去にラバーポール設置や樹木の切除など対応済。（警察）
信号設置は急坂の場合、設置基準が厳しいため難しい。車同士の事故はあるが、渋滞が原因であることが多い（警察）
- ③児童に左右の車を必ず確認するよう交通安全指導する。（学校）
