舞戸小学校区 危険箇所図 No. 1

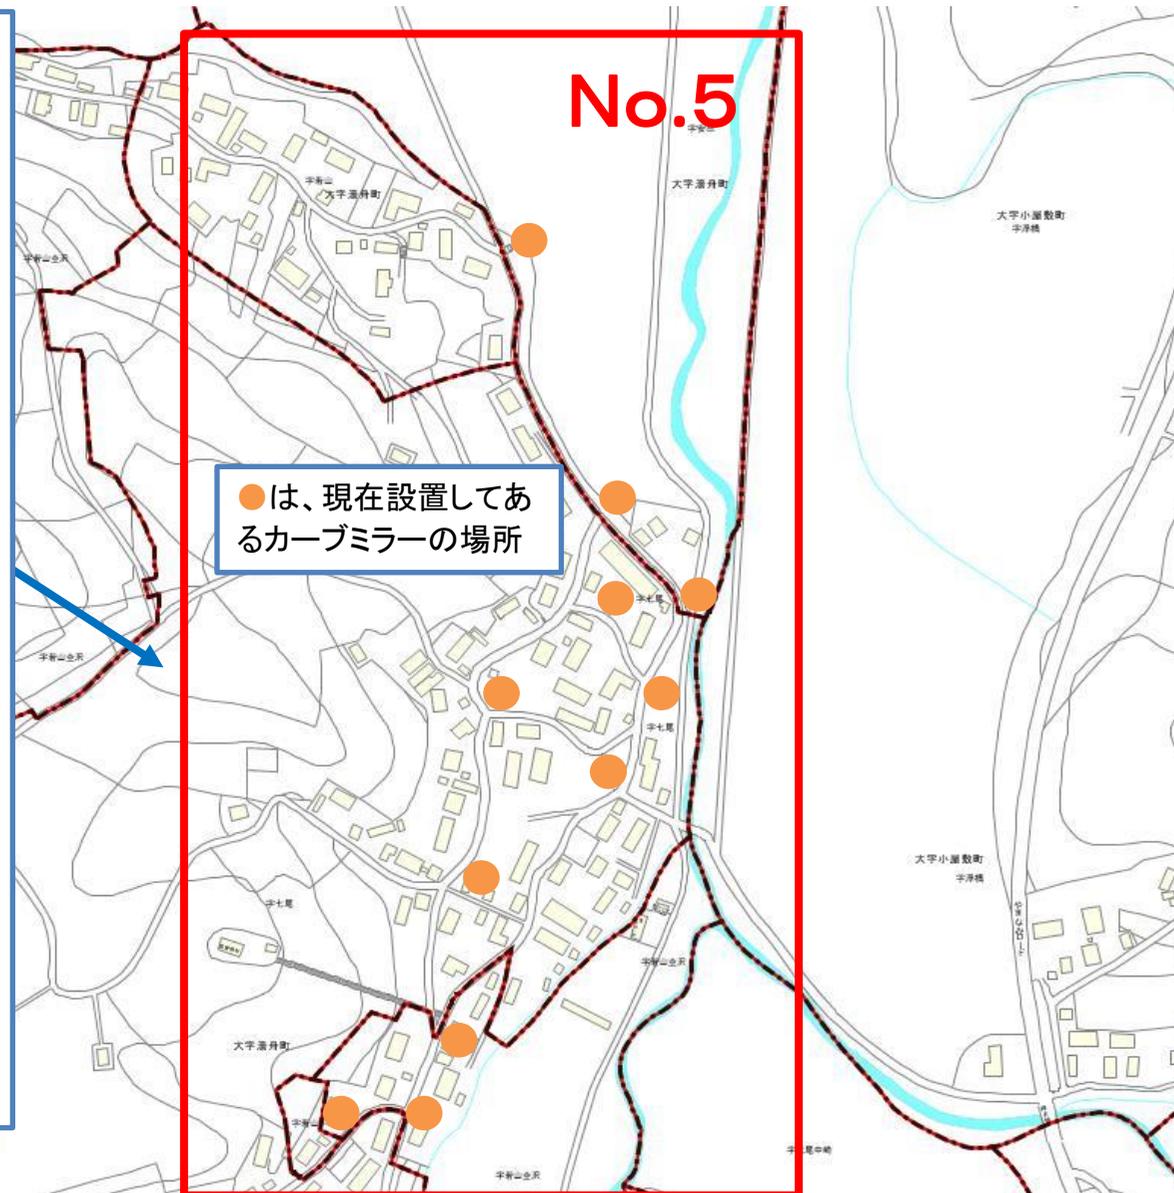
点検箇所⑤

湯舟(鳴沢地区)

■小刻みなカーブが多く危険。
カーブミラーがほしい。

交通安全指導の対応。(学校)

※カーブミラーについては、現在
およそ11箇所程ある。新たに設置
するのであれば、道幅が狭く土地
の問題が出てくる。

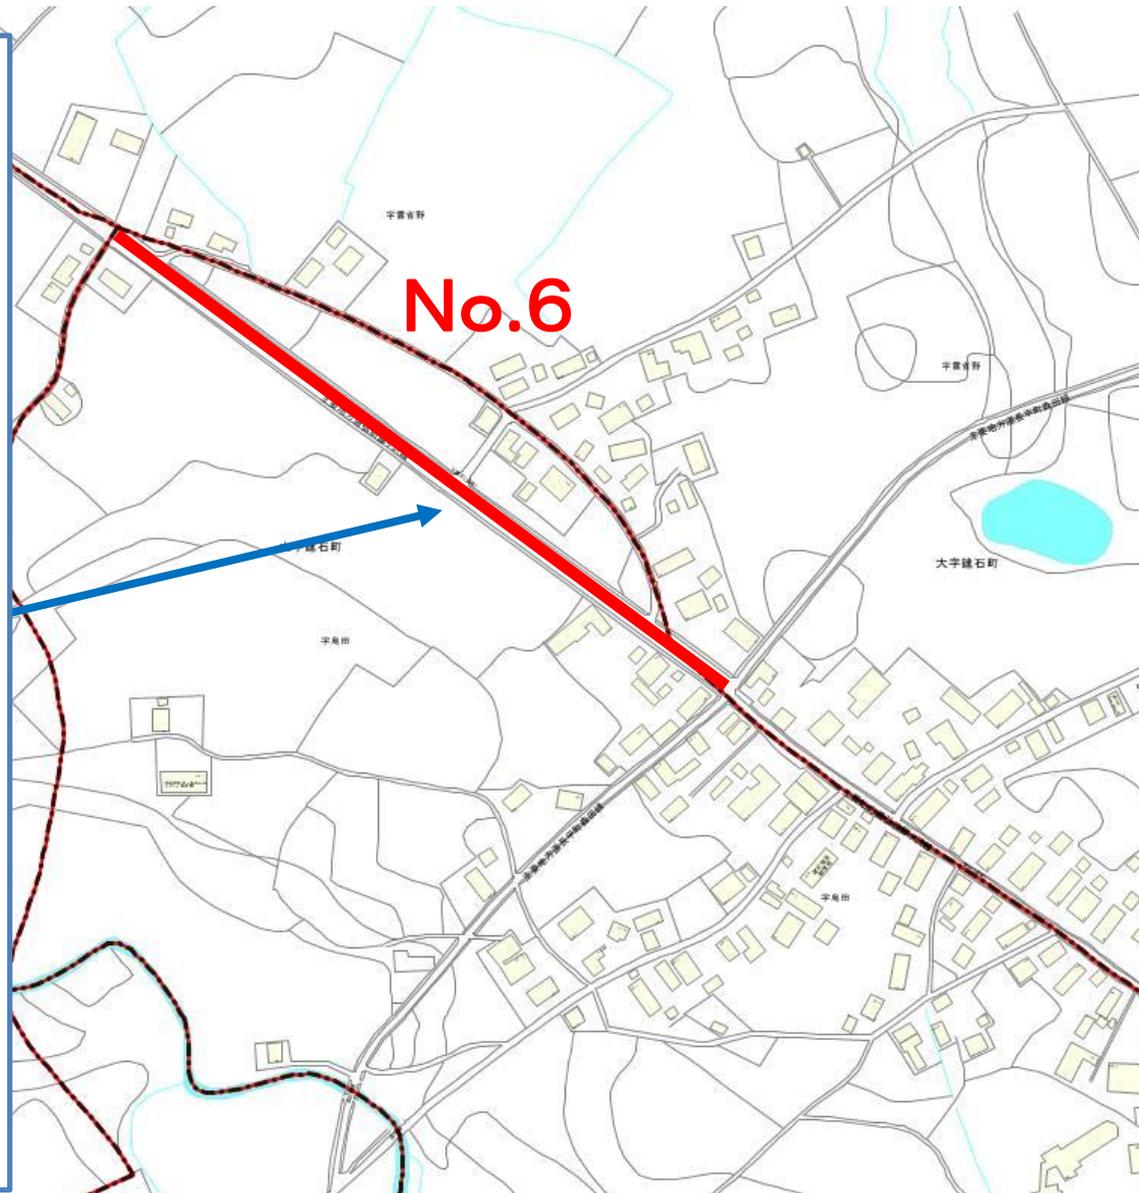
点検箇所⑥

鬼神神社付近(建石地区)

■スピードを出して往来する車が多く危険。子どもたちが歩くので「わたるよ」等の看板的なものがほしい。(車のスピードを落としてもらいたい。)

看板等の設置よりは横断歩道設置の方が望ましい。スピード違反の取り締まりで対応する場合、パトカーを停車させる場所があれば提供してほしい。(警察より)
